## DTV 克服惡劣天候環境 遠距離傳送鮮明監控影像

| 案例名稱 | YWCA 聽濤營 |
| 採用方案 | DTV 全數位高清監控系統 |

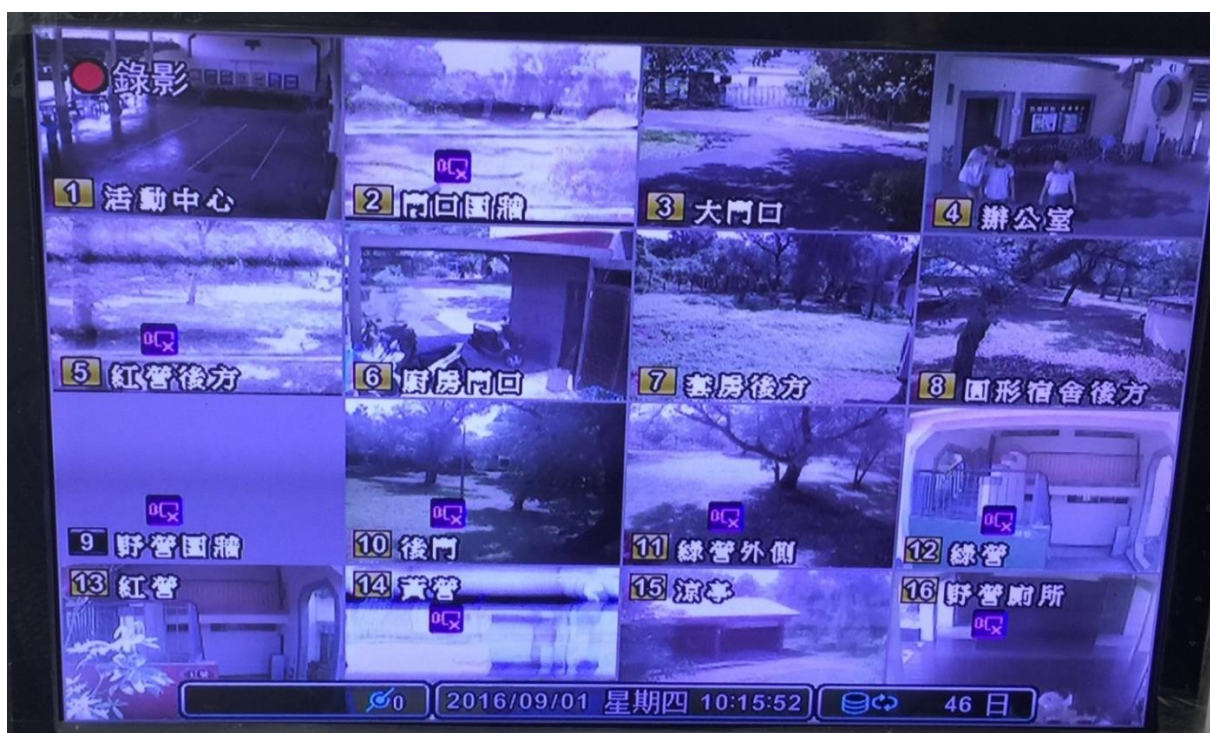
圖一：CCTV 類比標清畫面

說明：同軸線纜受海風多雨侵蝕老化，阻抗增加，導致 CCTV 影像模糊不清。距離辦公室主機較遠的第 9 路攝影機 " 野營圍牆 "，因類比訊號會隨距離衰減，甚至畫面消失。

先前安裝的 CCTV 系統在裝設完成時，也確實將園區場景清楚傳送到辦公室監控螢幕，方便管理人員掌控園區狀況。但約略半年後影像品質便開始模糊不清，甚至可以看到一長條的黑影反覆整團上去又整團下降，不消說錄存畫面已失去監控的效用。安裝業者視察後指出是線纜老化問題造成，因此更換線纜。更換後也確實享受了為期數月的清晰影像，但好景不常，經過幾個月後仍再次出現模糊、水波紋甚至斷訊，業者說明這是因為線材老化、阻抗增加，造成類比訊號衰減，影像受到影響的關係。

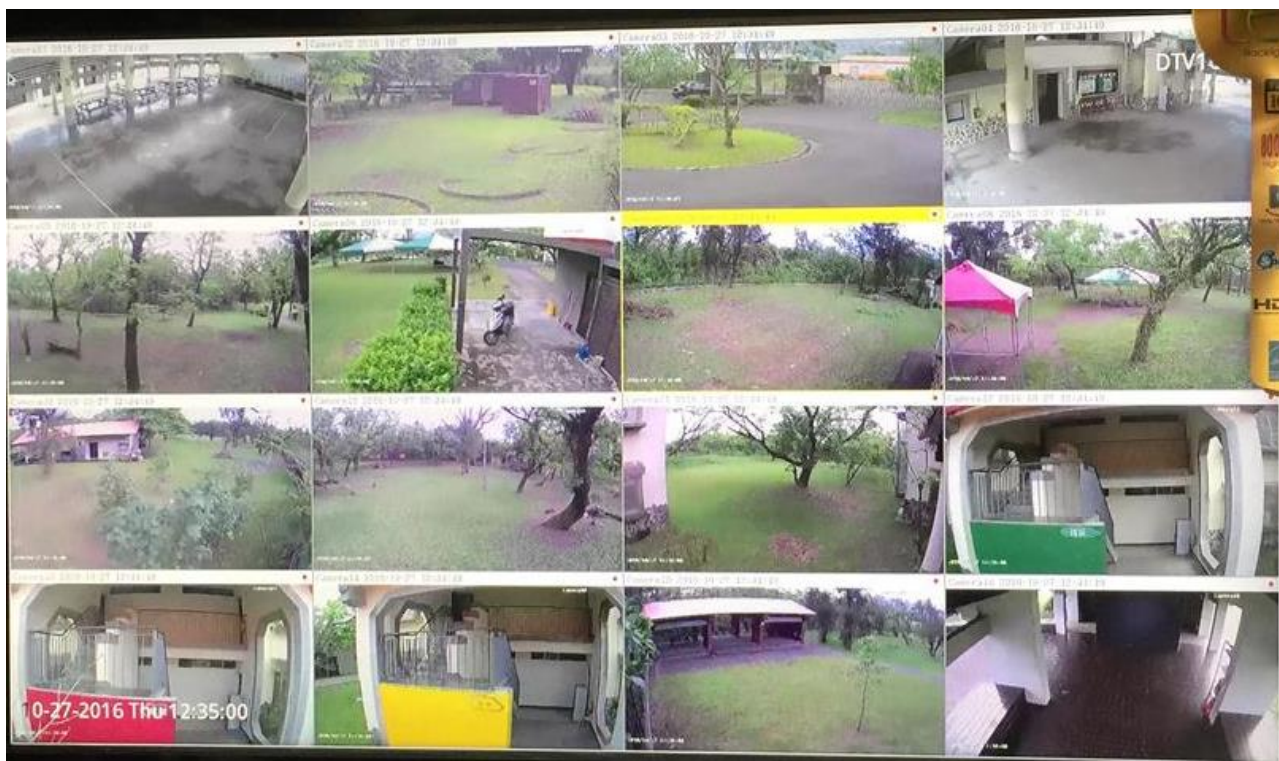
圖二：智晟電子更換之 DTV 數位高清系統畫面

說明：園區各地 DTV 攝影機之數位影像訊號，不受老化線纜影響，依然呈現清晰高畫質影像。

由於園區原有線路已鋪設好，施工當日智晟電子快速的將所有的 CCTV 攝影機換成 DTV 攝影機，再針對影像未馬上出現的頻道進行查線。由於原系統的類比訊號會隨距離而衰減，因此當時的業者有加裝多台訊號強波器。但 DTV 訊號本身即支援遠距離傳輸，使用 3C2V 電纜可達 500 公尺；5C2V 可達 1 公里。因此智晟電子拆掉了不需要的強波器後，影像全數顯現。同時，系統架構為 DTV 攝影機擷取影像壓縮後透過同軸線傳送到 DTV 主機。不須強波器及其他附加設備，系統變得更單純，連 YWCA 的工程阿伯也容易維護。
